# Come ripristinare lo scambio termico in una pompa di calore

GRAZIE ALL'UTILIZZO DI PRODOTTI PER IL RISANAMENTO IDRICO, UN IMPIANTO DI CLIMATIZZAZIONE È TORNATO A FUNZIONARE ALLA MASSIMA EFFICIENZA

**Tipologia intervento:**  
risanamento di un impianto di climatizzazione in pompa di calore

**Luogo installazione:**  
Gricignano di Aversa (NA)

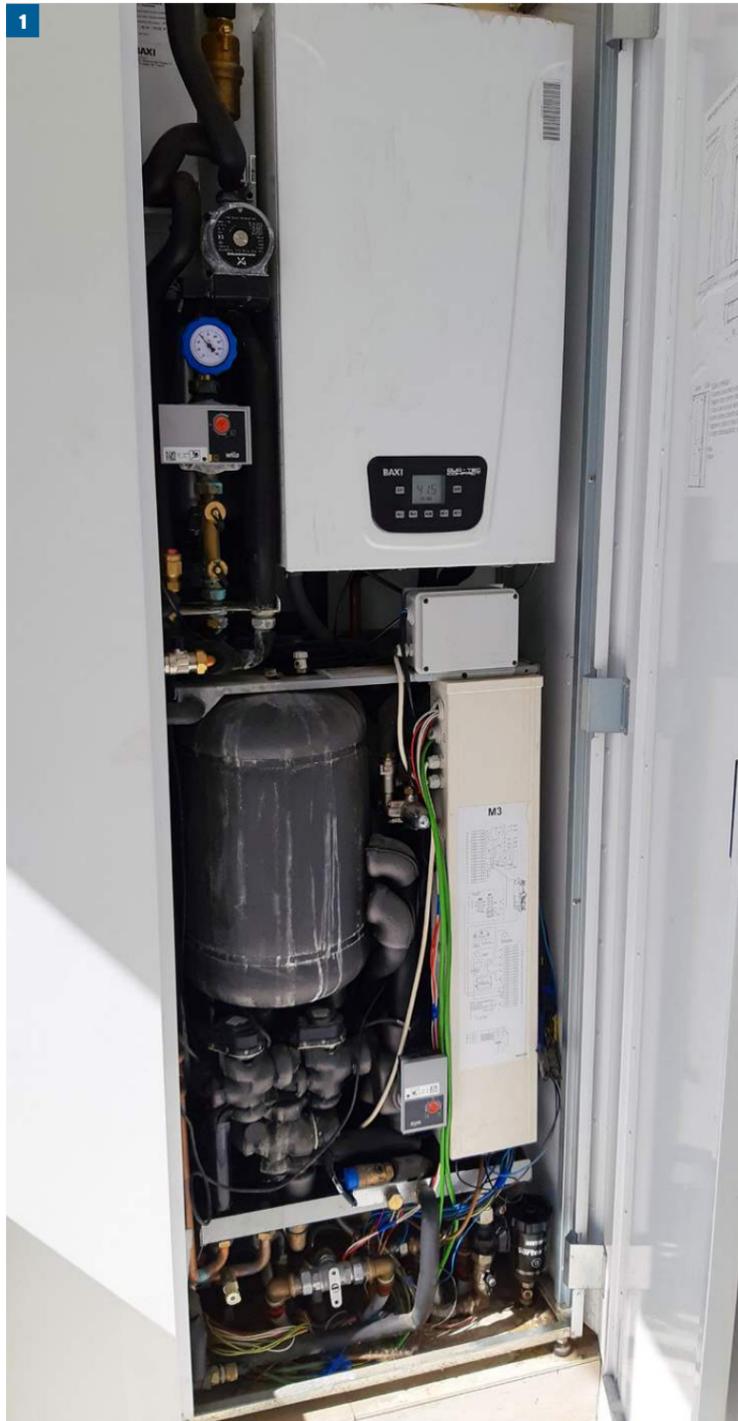
**1 IL SISTEMA IBRIDO** Baxi con caldaia, bollitore, modulo idraulico e modulo solare  
**2 LA POMPA** di calore Baxi da 6 kW  
**3 UNA DELLE UNITÀ** idroniche interne del sistema Baxi  
**4 IL MAGNETE** con i materiali ferrosi reperiti nell'impianto  
**5 IL FILTRO DEFANGATORE** magnetico IDRAMAG X di Foridra

**A** Gricignano di Aversa (NA), all'interno di Parco Bortone, un appartamento di circa 90 m<sup>2</sup> è dotato di un impianto di climatizzazione in pompa di calore ibrido Baxi CSI 6kW, utilizzato sia per il riscaldamento a bassa temperatura che per il raffrescamento. L'impianto comprende due split idronici IQW H30 collegati al sistema e prevede l'integrazione di pannelli solari utilizzati per ottenere acqua calda sanitaria. L'impianto è completato da un accumulo in acciaio da circa 25 litri.

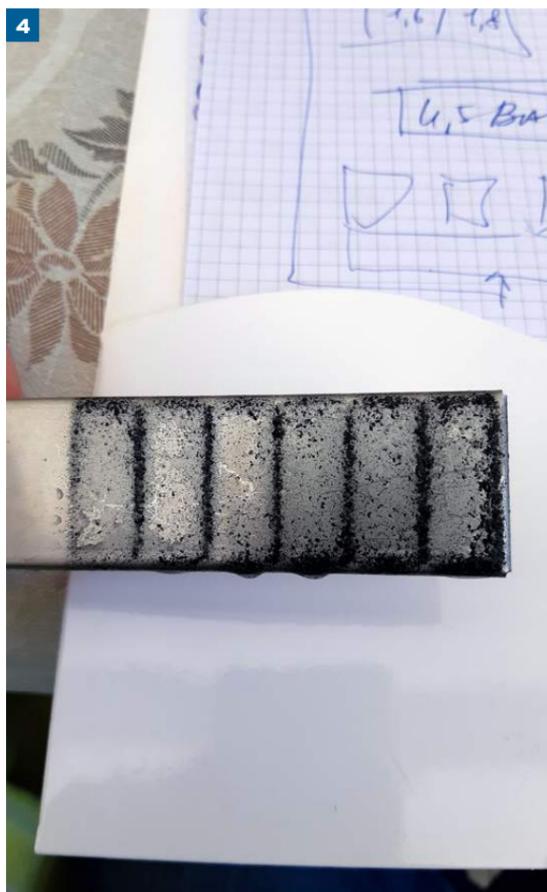
Nel corso della terza e ultima visita, viene effettuato il risciacquo dell'impianto e della pompa di calore riscontrando un'elevata presenza di scaglie nere, per il 50% riconducibili ad ossido di ferro.

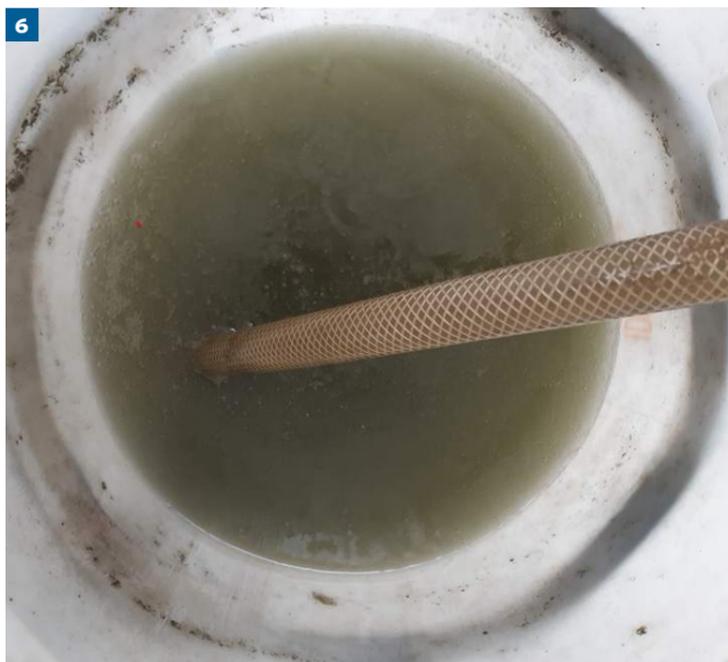
termico. Ci siamo trovati in presenza di alghe, impurità e depositi ferrosi dovuti alla mancanza o, comunque, all'inefficienza del trattamento iniziale sull'impianto.

Nella prima visita, pur rilevando la presenza di un protettivo, si nota la presenza di ossido di ferro in circolo nell'acqua dell'impianto oltre a sedimenti da ritenersi di natura organica (alghe), a significare che il protettivo utilizzato non era adeguato o non era adeguata la quantità introdotta o, ancora, non era stato eseguito un corretto lavaggio dell'impianto.

6 ACQUA dell'impianto contenente alghe e altre impurità che hanno determinato il cattivo funzionamento e i conseguenti guasti

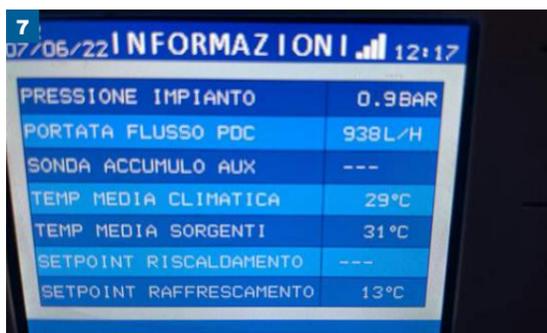
7 PORTATA dell'acqua dopo il trattamento

Riavviato e portato a regime l'impianto, la portata di ricircolo è salita a 938 L/h (dati da centralina impianto) e la differenza della temperatura tra l'ingresso e l'uscita è pari a 5 °C, che il Servizio Tecnico BAXI conferma essere un valore ottimale. A distanza di due mesi, il C.A.T. verifica e conferma che il sistema funziona correttamente con una portata stabilmente sopra i 950 L/h.

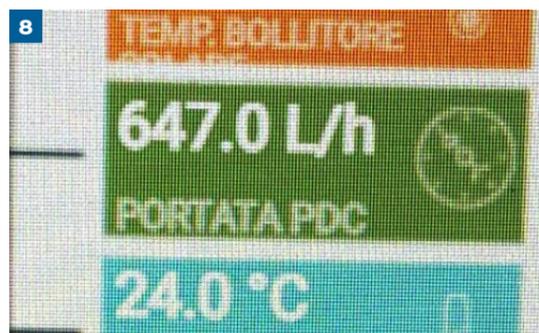
Nella seconda visita, prima di iniziare le operazioni, si riscontra una portata della pompa di calore pari a 647 L/h (dati da App Mobile dedicata). Si esegue dunque un risciacquo preliminare con la IDRAFLOW, in modo da rimuovere completamente dall'impianto i residui delle

8 PORTATA dell'acqua prima del trattamento

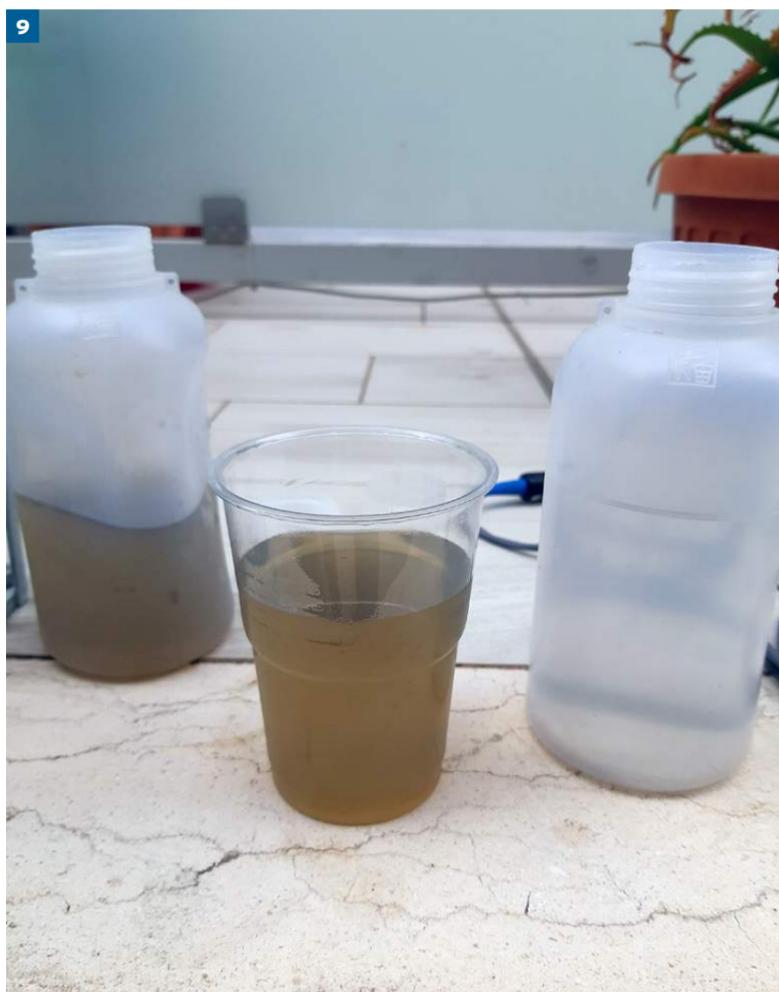
9 ACQUA dell'impianto non trattata

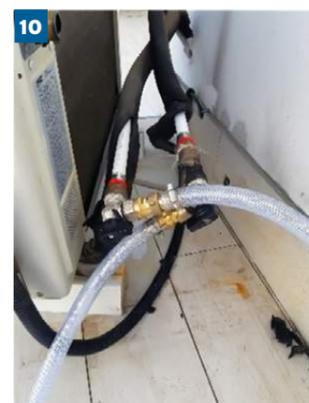
10 COLLEGAMENTO della pompa alle tubazioni dell'impianto lato pompa di calore

Il responsabile tecnico di FORIDRA ritiene allora opportuno far effettuare nuovamente una serie di operazioni di bonifica, seguendo però scrupolosamente le procedure previste da FORIDRA, indicando i trattamenti necessari e calcolando le giuste quantità di prodotti risananti IDRATERM da utilizzarsi per effettuare l'intervento, che dovrà avvenire con l'utilizzo dell'apposita pompa di lavaggio impianti IDRAFLOW.

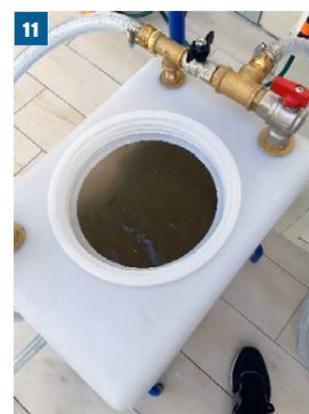
11 POMPA per lavaggio durante il trattamento

sostanze introdotte nei precedenti tentativi di risanamento. Si inseriscono successivamente i prodotti di pulizia e risanamento IDRATERM e si verifica che il dosaggio sia corretto.
